労災事故に遭わないためには

～現場で一人ひとりが何をすべきか～

建設業労働災害防止協会 安全管理士 若林茂樹

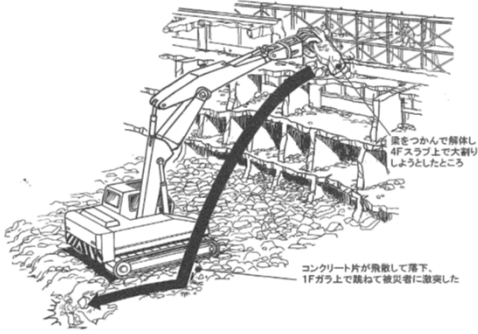
解体作業中にコンクリート片が飛来して、片付け中の作業員に当たる

梁をつかんで解体し40mスラブ上で大振りしようとしたところ

コンクリート片が飛来して落下、1Fガラクで隠れて被災者に直撃した

| 災害発生状況 | ドラグ・ショベル（コンクリート圧砕機装着）にて、RC造の建物4階壁の解体作業中に、4階スラブ上へ引き倒した外壁（屋上スラブ、梁、柱）を大振りした後に、ドラグ・ショベルと躯体の間におろそうとしたところ、コンクリート片の一部（約50cm×50cm、厚さ12cm、重量約60kg）が跳ねて、ドラグ・ショベルの後方で木片等を拾い集めていた被災者の右胸部に当たった。 | | | | | | |
| 原因 | ①解体工事に従事する作業員以外の者の立入禁止措置が徹底されていなかった。<br>②監視人が選任されていなかった。 | | | | | | |

| 対策 | ①立入禁止措置を徹底させる。<br>②監視人を選任し、現場全体を見渡して作業が安全に行われているかを常に確認する。 | | | | | | |

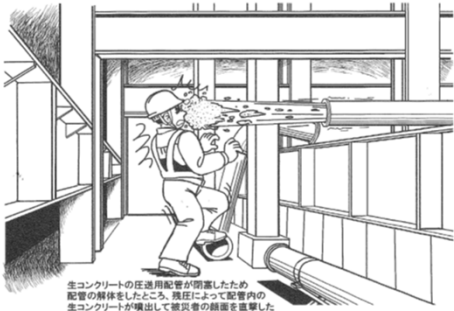
コンクリート圧送配管からコンクリートが噴き出し、顔を直撃

生コンクリートの圧送用配管が閉塞したため配管の解体をしたところ、残圧によって配管内の生コンクリートが噴き出して被災者の顔を直撃した

| 災害発生状況 | トンネル坑内掘削コンクリート打設中、コンクリートの打設開始間もなく生コンクリート圧送用の配管が閉塞したため、閉塞箇所を特定しようと配管の解体をしたところ、配管内に残圧があり生コンクリートが噴き出し被災者の顔を直撃した。 | | | | | | |
| 原因 | ①配管内の清掃が不十分で、先行モルタルに骨材が混入していた。<br>②管内の減圧が不十分な状態で配管の解体を行い、筒先に立入ってしまった。<br>③ずい道等の覆作業主任者の指揮のもと、筒先の人払いの目視による確認が不十分であった。 | | | | | | |

| 対策 | ①配管内の清掃の手順を、正しく行う。<br>②圧送管の筒先の前には、いかなる場合も不用意に立入らない。<br>③圧送再開時は、ずい道等の覆作業主任者が圧送管の筒先付近の人払いを行うとともに、目視による確認の後、圧送を再開する。 | | | | | | |
