長野ジオテック研究所 代表 塩入信一 長野市篠ノ井布施高田996
 Tel: 090-4460-0132 メール: s.s.ziotech@gmail.com

斜面工事における安全対策

ここで扱う斜面崩壊の対象は中規模斜面以上とする。斜面崩壊予測が難しいこと、作業に伴う危険度が大きいことなどから、中規模斜面の高さを概ね1.5m以上を対象とする。

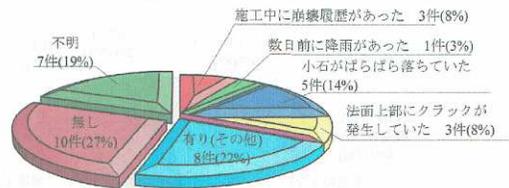
斜面崩壊兆候がないか、またはわからないが、46%に上る

地下水等が確認できない、又は当初は予想していない施工中の雨などの状況変化の原因が、57%に上る。

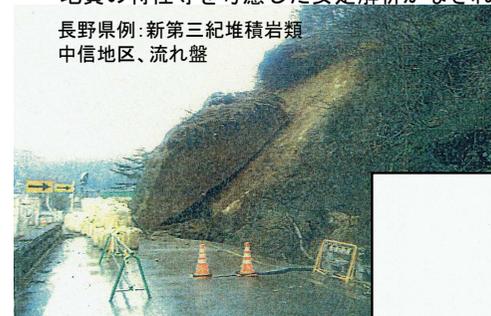
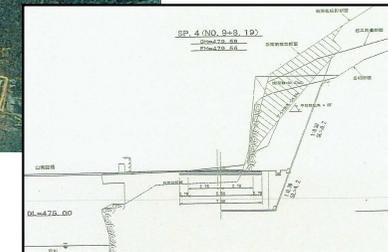
調査ボーリング、設計コンサルタントなどの評価と
工事掘削後の斜面の状況が異なることが多い
地質の特性等を考慮した安定解析がなされていないことも多い

長野県例：新第三紀堆積岩類
中信地区、流れ盤

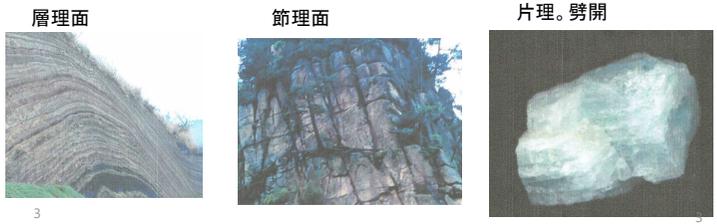
弱層面とは何か

- ①流れ盤、受け盤などの層理面（堆積過程で形成された層状のもの）、片理・劈開（主に変成過程で形成された面構造）、節理面（火成岩の冷却などによる面構造）
- ②断層、破碎帯、シーム等の幅の狭い軟弱層で、地層のずれ又は斜面全体とは異質の挟み層
- ③その他、熱性変質によるものや強風化部など

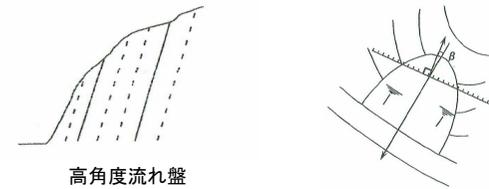
危ない 斜面と不連続弱層面 例

危険な斜面 **流れ盤崩壊** β 角が60度未満が危険である。30度では最も危険な状態となる・・・長野県では北信地方の第三紀泥岩砂岩

危険な斜面 **高角度流れ盤** β 角が30度未満が危険
トップリングによる落石が多い・・・長野県では中南信の花崗岩など

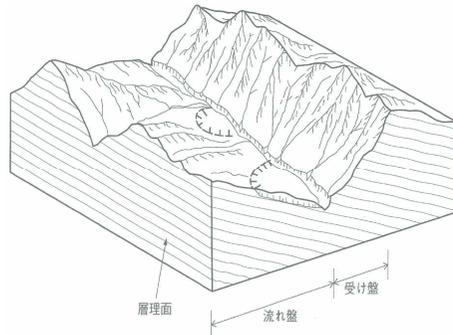
流れ盤、受け盤斜面の一般的な見分け方

砂岩、泥岩などの堆積層理面 火成岩などの節理面について
(断層、シーム、変質帯などは、別途)

区分	受け盤	流れ盤
斜面長	短い	長い
斜面傾斜	急	緩
尾根頂部	尖頂状	円頂状
地すべり	少ない	多い
谷の深さ	深い	浅い

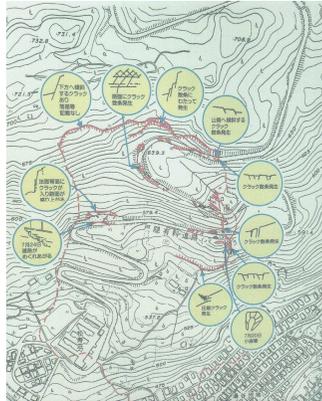
地附山地すべり災害（昭和60年
7月26日 凝灰岩）

地すべり範囲が予想できなかった例

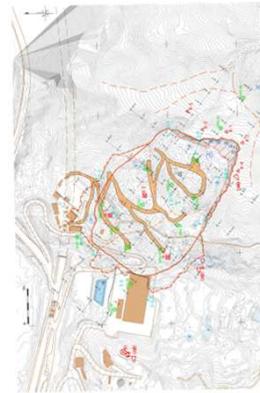
小松原地すべり災害（令和3
年7月6日 凝灰岩）

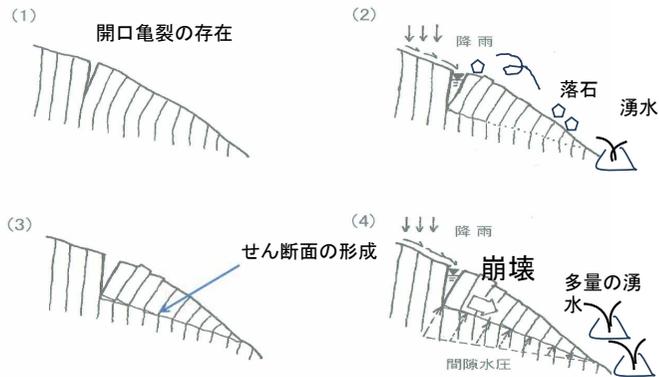
事前現象（トッピング崩壊事例）

湧水が出始めると崩壊がまじかに迫っている。事前に落石を伴うことも多い。

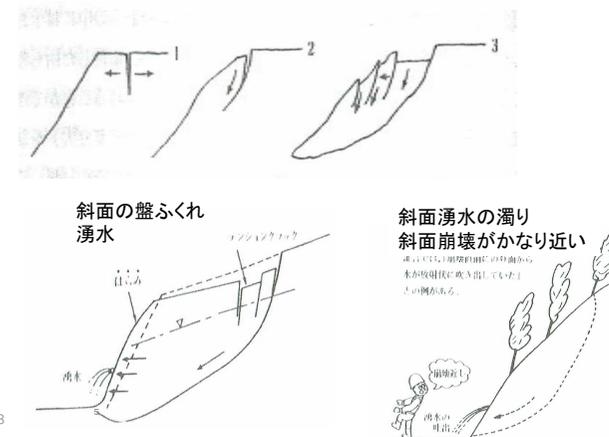
事前現象2

斜面上方亀裂の進行

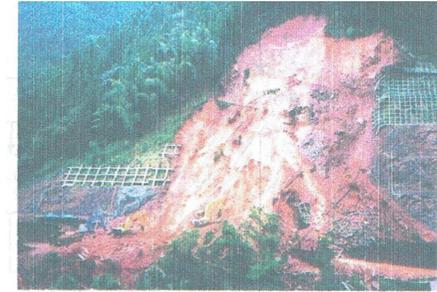
法枠施工中に、高さ40m、巾25mにわたって法面が崩壊し、作業員4名の内3名が生き埋めになった。

平成10年9月19日
県道安田東洋線の斜面崩壊

この事件を契機に、高知県では、長大法面(高さ20m)以上を施工する際には、地質・地盤の専門家の現地確認を必須とする仕組みを構築し運用している。

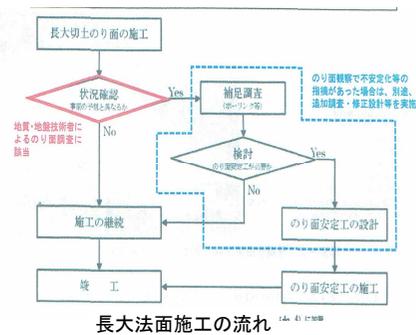
- ① 施工段階のチェック機能として、地質・地盤技術者の参加
- ② 地質・地盤技術者は第三者的立場から斜面を評価
- ③ 掘削時は必ず事業者、施工者、地質・地盤技術者が現地立ち合い

立ち合いの様子

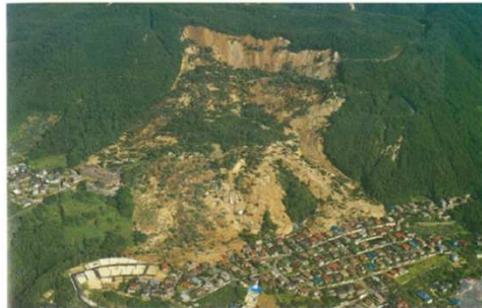
昭和60年7月26日地附山地すべり災害 W500m L700m V5百五十万㎡

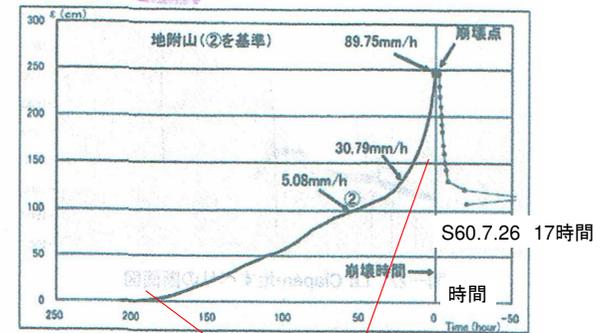
地附山地すべり崩壊予測図: 1週間ほどの移動量が観測できれば崩壊時期をほぼ予測できる。ただし、崩壊規模は想定外であった。

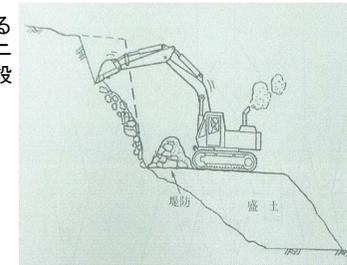
- ② 応急工事
立ち入り範囲の確認
抑え盛土
局部崩壊防止：土嚢設置、排水施設

次期降雨が近々に見込まれる時は、雨水対策として、ビニールシート掛けや仮排水施設の設置を行う

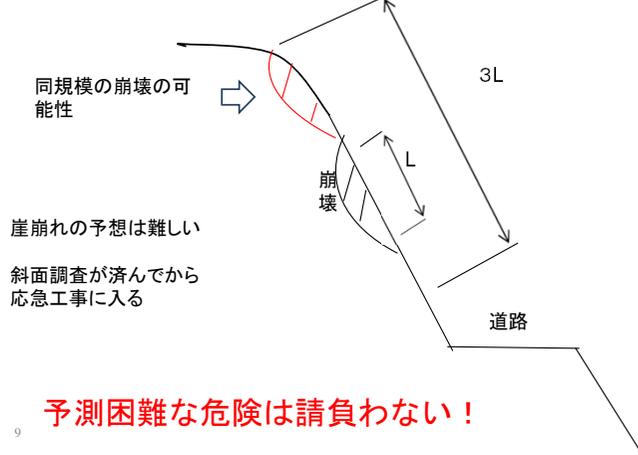
応急時：崩壊機構が確定するまで、或いは安全が確認されるまで、崖の応急時の立ち入り範囲は最低限3Lには入らない
