## 劣化損傷の特徴と対策

### ～コンクリート橋～

土木・環境しなの技術支援センター 理事  
長野ジオテック研究所 代表 塩入信一  
APECエンジニア(Civil)  
技術士(総合監理部門、建設部門)  
長野県コンクリートアドバイザー  
電話090-4460-0132,メールs.s.zitech@gmail.com

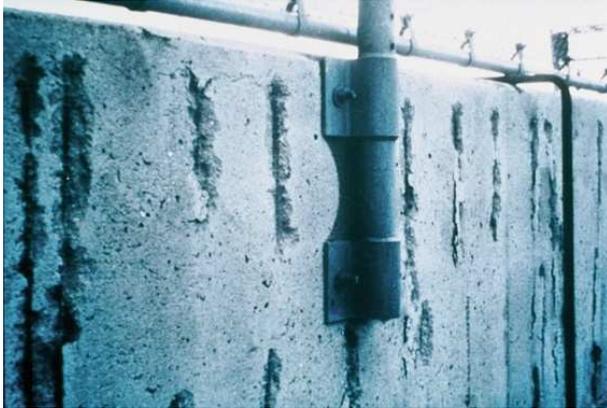
### 中性化 メカニズム

- コンクリートは主成分がセメントであるため内部がアルカリ性であるが、外部からの炭酸ガスの侵入によって中性になると鋼材の不動態被膜が失われ、耐腐食性が低下する。
- 炭酸ガスの多く発生する道路交通量の大きい場所などで影響が大きい。
- 中性化してもコンクリート自体の強度が低下するわけではないので、無筋コンクリートの場合はまず問題にならない。
- 屋外よりも屋内の方が炭酸ガスが濃いため、深部まで中性化する場合もある。
- 鋼材を腐食させ、腐食生成物の堆積膨張により、コンクリートのひび割れ・剥離を引き起こし、耐力など構造物の性能低下を生じる。
- また、ひび割れが発生したコンクリートはさらにCO<sub>2</sub>の侵入を促すため、中性化によるコンクリート構造物の劣化、雨水等の浸入による鉄筋の腐食を加速させることが知られている。そのほか、湿潤状態より乾燥状態の方が、一般に中性化の進行は早い。

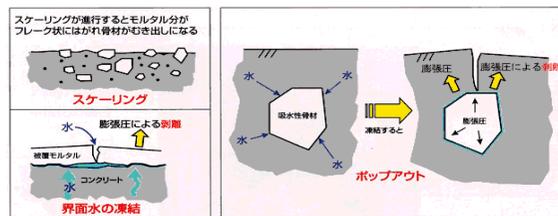
## 凍害 メカニズム

• コンクリート中の水分の凍結・融解の繰返しにより、凍結時の膨張圧とより深部への水の浸入が発生し、表面のスケーリングや微細ひび割れ、ポップアウトなどが発生する劣化機構。

- フレッシュコンクリートに生じる「初期凍害」とは区別される。

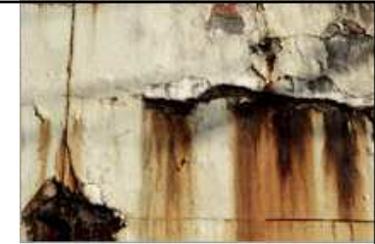
## 塩害 メカニズム

コンクリートに侵入した塩分中の塩化物イオンが鉄筋を腐食させ、膨張が生じる。鉄筋の膨張に伴い、コンクリートに引っ張り力がはたらき、ひび割れを生じる。コンクリートのひびは、ますます腐食物質（水、酸素、二酸化炭素、塩化物イオンなど）の侵入を許し、鉄筋の劣化、コンクリートの剥落へと発展する。

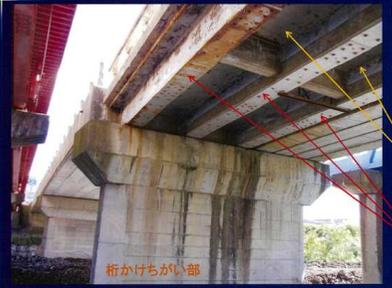
### 鋼板接着の状況

RC床版厚 150mm  
As舗装厚(平均) 100mm  
床版下面  $t=4.5\text{mm}$   
主桁下面  $t=9.0\text{mm}$

桁かけちがい部

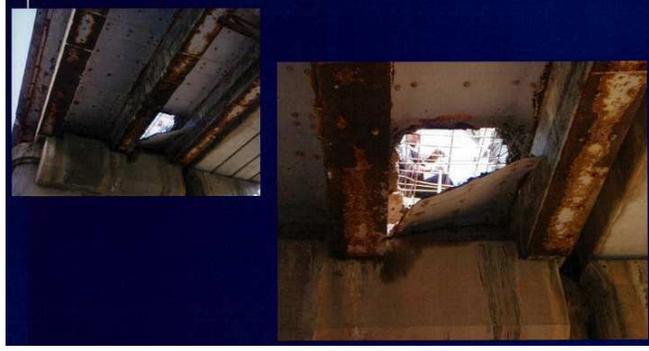
### 抜け落ち部の状況

床版厚 150mm As舗装厚100mm  
上下の鉄筋間隔70mm  
→ 上鉄筋残り40mm 下鉄筋残り40mm

- 劣化メカニズムの推察
  - Asからの浸透水・・・凍結融解
  - 荷重作用・・・車輛の増加、大型化
 ↓  
 床版の土砂化、クラック、鋼板の浮き、錆び  
 ↑  
 鋼板接着補強・・・水分が抜けにくい
- 床版防水の必要性
  - As舗装からCon床版への水の浸入
  - 水分が抜けないと、疲労耐久性が著しく低下することが明らかにされている

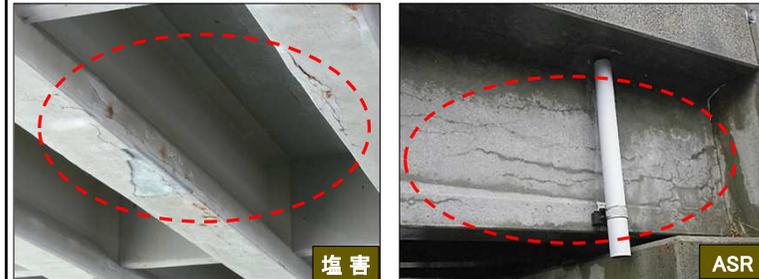
##### ① ひび割れ

ひび割れとは、外力や変形の拘束、アルカリ骨材反応によるコンクリート内部の膨張圧や、鉄筋腐食の膨張などによって、コンクリート部材の表面にひび割れが生じることである。

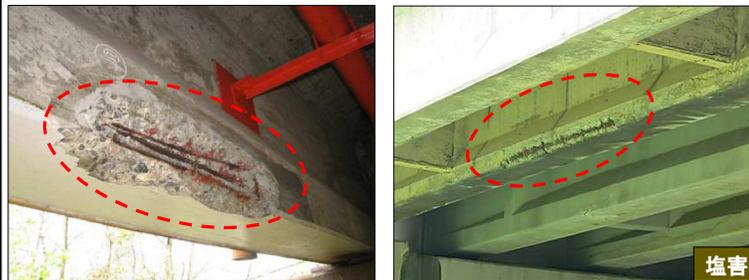
##### ② はく離・鉄筋露出

コンクリート部材の表面がはく離している状態をはく離、はく離部で鉄筋が露出している場合を鉄筋露出という。

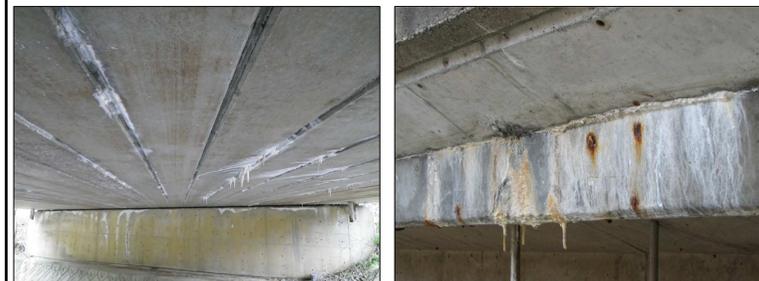
##### ③ 漏水・遊離石灰

漏水・遊離石灰とは、コンクリートの打継目、ひび割れ部等から、水や石灰分の滲出や、漏出が生じている状態をいう。

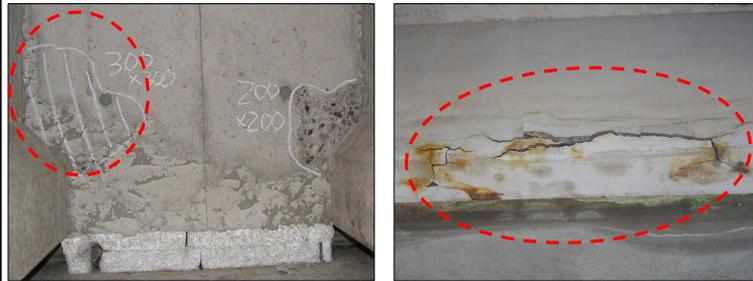
④ うき

コンクリート部材の表面付近がういた状態をいう。コンクリート表面に生じるふくらみなどの損傷から目視で判断できない場合にも、打音検査において濁音が生じることで検出できる場合がある。

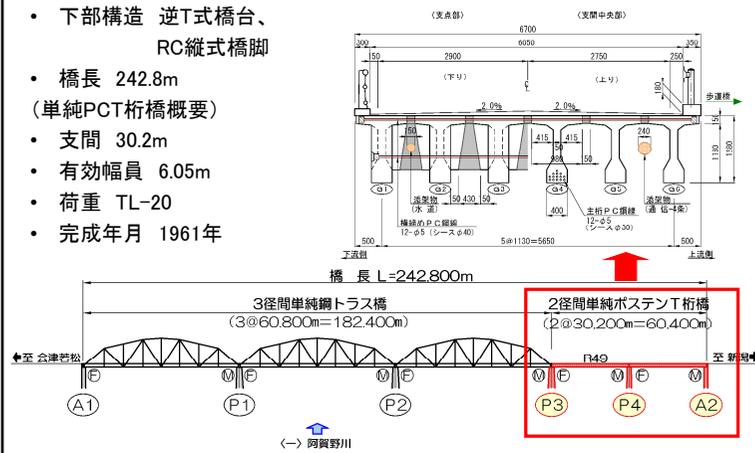
劣化が著しいポステン桁橋の外ケーブルによる対策

- ・ 上部構造 単純鋼トラス橋3連 + 単純PCポストテンションT桁橋2連
- ・ 下部構造 逆T式橋台、RC縦式橋脚
- ・ 橋長 242.8m (単純PCT桁橋概要)
- ・ 支間 30.2m
- ・ 有効幅員 6.05m
- ・ 荷重 TL-20
- ・ 完成年月 1961年

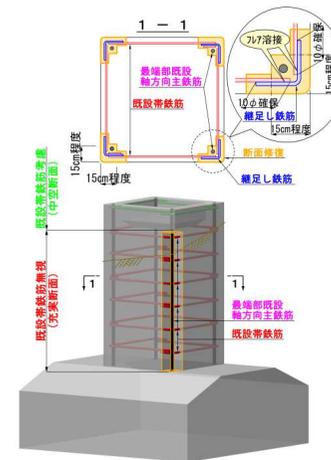
### ■ASRにより鉄筋破断が発生した橋脚柱の耐震補強

- ・ASRが要因で柱の隅角部にmax10mmの割れ→帯鉄筋の破断
- ・柱のASR対策として、耐震補強も兼ねてRC巻立て工法を採用

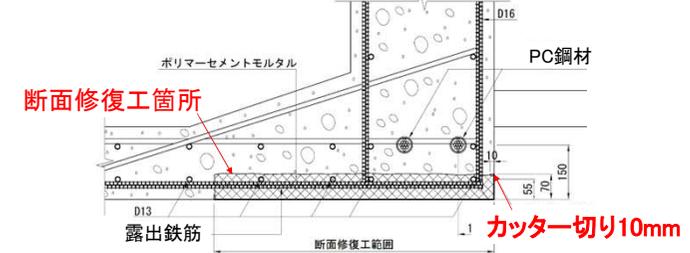
- PC桁の断面修復はPC鋼材、シー스에留意する。また、はつり限界深さを遵守する。
- 鋼材の錆を除去し、補修材料の付着を確実なものとするために、鋼材の裏側までのコンクリートをはつり取る。

- 断面修復箇所端部が薄層となり、補修材料の付着が困難となることを防ぐために、はつり範囲の周囲をカッター切りで縁切りする。深さは10mmとする。

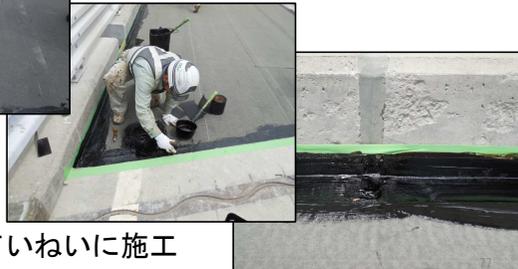
シート系防水

(常温粘着型) を採用

端部処理をていねいに施工

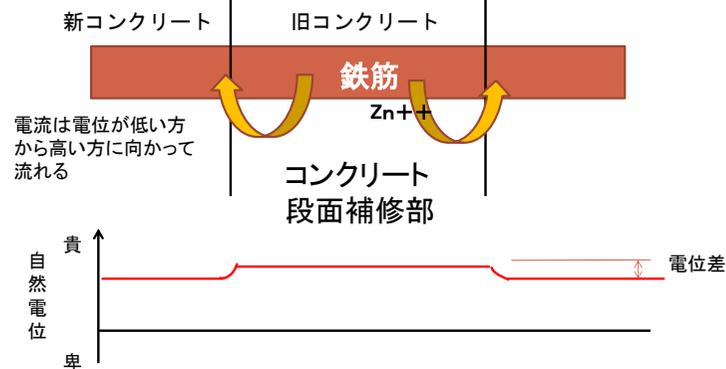
### 段面補修による電位差での腐食

【新旧コンクリートの電位差が生じているので、劣化原因を残しておく、  
**補修前より再劣化スピードは大きくなる**】

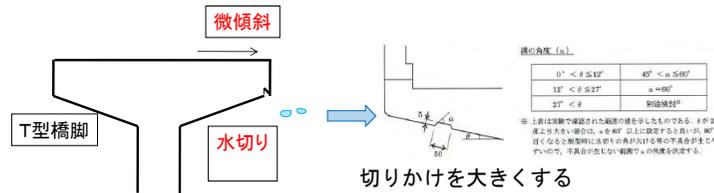
## 排水装置・その他

例) 橋面水を速やかに橋から河川などに流すための排水ドレーンパイプ、排水弁の増設、防水型伸縮装置の取り換え、T桁雨かかり部水平部の微傾斜施工、水切り設置等  
通常時の排水柵の管理 (ボランティア等活用)

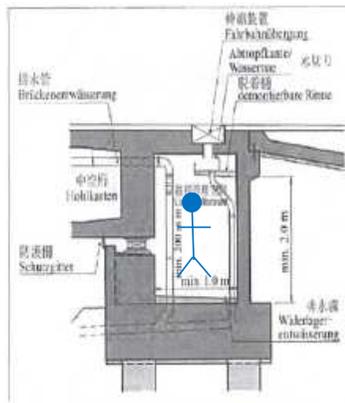
### 欧州の橋端部と伸縮装置

- ①伸縮装置からの土砂流入による、沓座への影響が少ない
- ②防水に対する2重防衛
- ③内部に人が入り目視点検が容易
- ④泥・粉塵の除去が可能
- ⑤部材交換のスペースがある  
塩害などに対するコンクリートの補修が行える

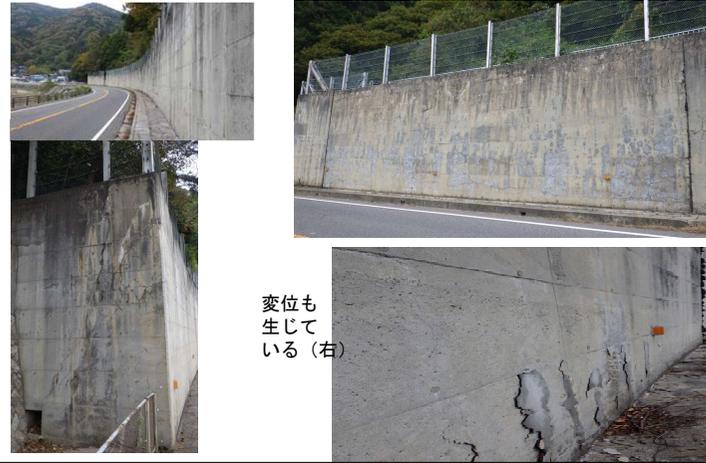
### 北信～中信にかけてのASR特徴

平成10年ごろの施工と思われる。激しいASR症状が出ている。平ダム正面の擁壁(S61以前)にも多発している。

変位も生じている(右)

前ページの擁壁の拡大図

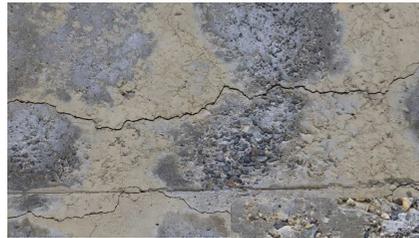
### 北信～中信にかけてのASR特徴

チャートや安山岩と思われる骨材が含まれている

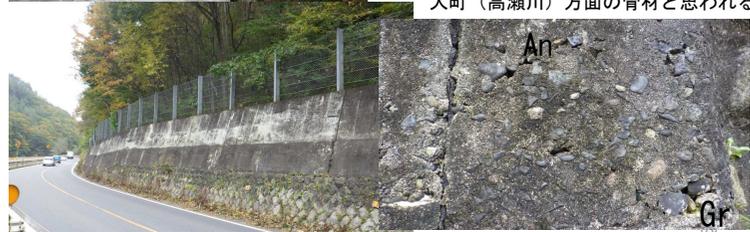
国道19号沿いのASR(左下)と露出骨材(右下)

白い花崗岩が含まれている大町(高瀬川)方面の骨材と思われる

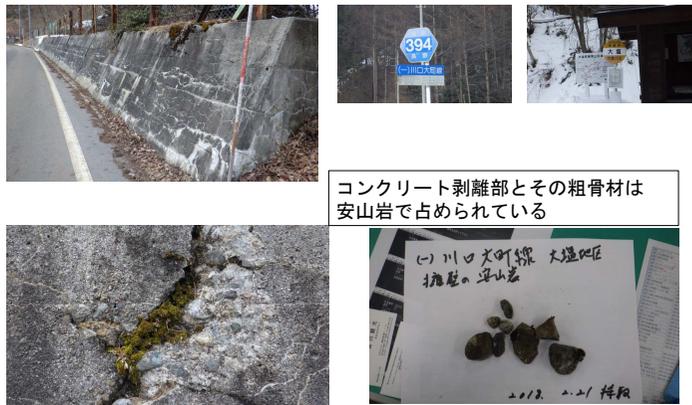
## (一) 川口大町線 大塩地区 擁壁のASR

コンクリート剥離部とその粗骨材は安山岩で占められている

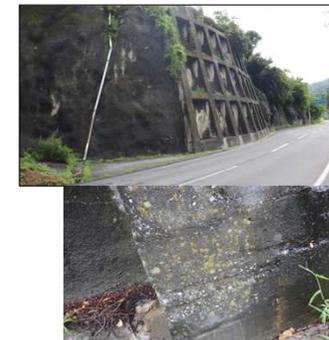
土砂吐トンネル出口部：  
 水と空気に交互に曝される水利構造物  
 今のところASRの症状は見られない

擁壁：骨材が露出している状態で、凍結散布が道路路面付近に散布されているはずであるがASR症状は見られない

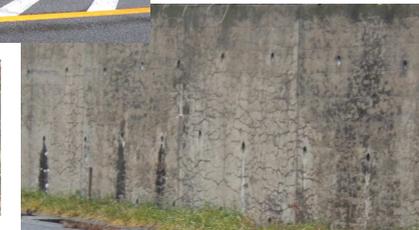
国道19号 道の駅前  
激しいASRが生じている(右下)  
JR西日本の擁壁S63施工と思われる

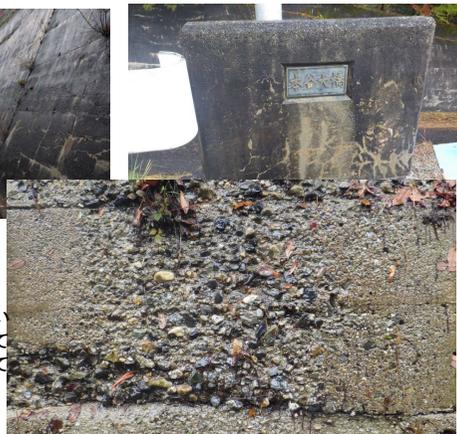
浸食部

白い花崗岩の中に、黒っぽい  
安山岩と思われるが混じっ  
ている部分が大きく浸食されて  
いる

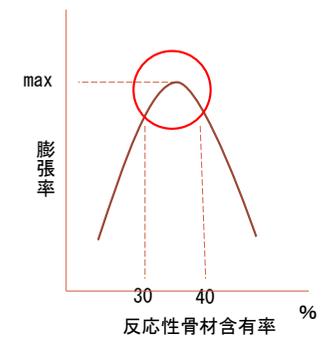
ペシマム現象 ペシマム混合率

有害な骨材と無害な骨材を混合して使用すると有害骨材100%の場合よりも、悪い結果になる場合があります

この割合をペシマム混合率という。

一般的には、反応性骨材30～40%が最も大きな膨張率を示すと言われている。

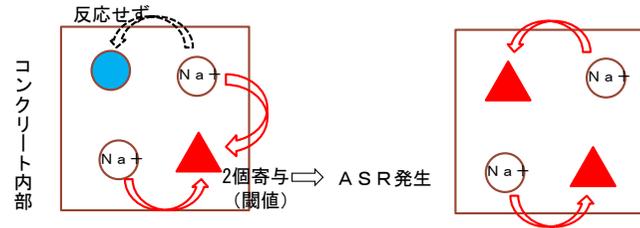
## ペシマム現象の考え方（私見）

閾値（シキイチ）：ASR現象が発生する最低限の数値（ナトリウム総量）

反応性骨材率が50%の場合

すべてが反応性骨材の場合

例えば、反応性骨材が30%のコンクリートのアルカリ総量が $2 \text{ kg/m}^3$ であっても、理論的には $2 \times 1/0.3 = 6.7 \text{ kg/m}^3 > 2.2 \text{ kg/m}^3$  (JR基準)となり、ASR発生の可能性が高くなる。
